[PROXECTO DE MELLORA DO PATRIMONIO CULTURAL E DA  
SEGURIDADE DAS PERSOAS NAS PARROQUIAS DE PARAÑOS,  
SANTA MARIÑA DE COVELO E SAN SALVADOR DE PRADO, NO  
CONCELLO DE COVELO]

- **Denominación:** Proxecto de mellora do patrimonio cultural e da seguridade das persoas nas parroquias de Paraños, Santa Mariña de Covelo e San Salvador de Prado (Covelo)

[ACCIÓN 1\_LIMPEZA E REHABILITACIÓN DAS ALMIÑAS DA CASA  
DAS BRASILEIRAS, NA PARROQUIA DE PARAÑOS, COVELO]

[ACCIÓN Nº 3: MELLORA DA SEGURIDADE DUN ESPAZO LIBRE  
SITUADO AO OESTE DA IGREXA DE SAN SALVADOR DE PRADO]

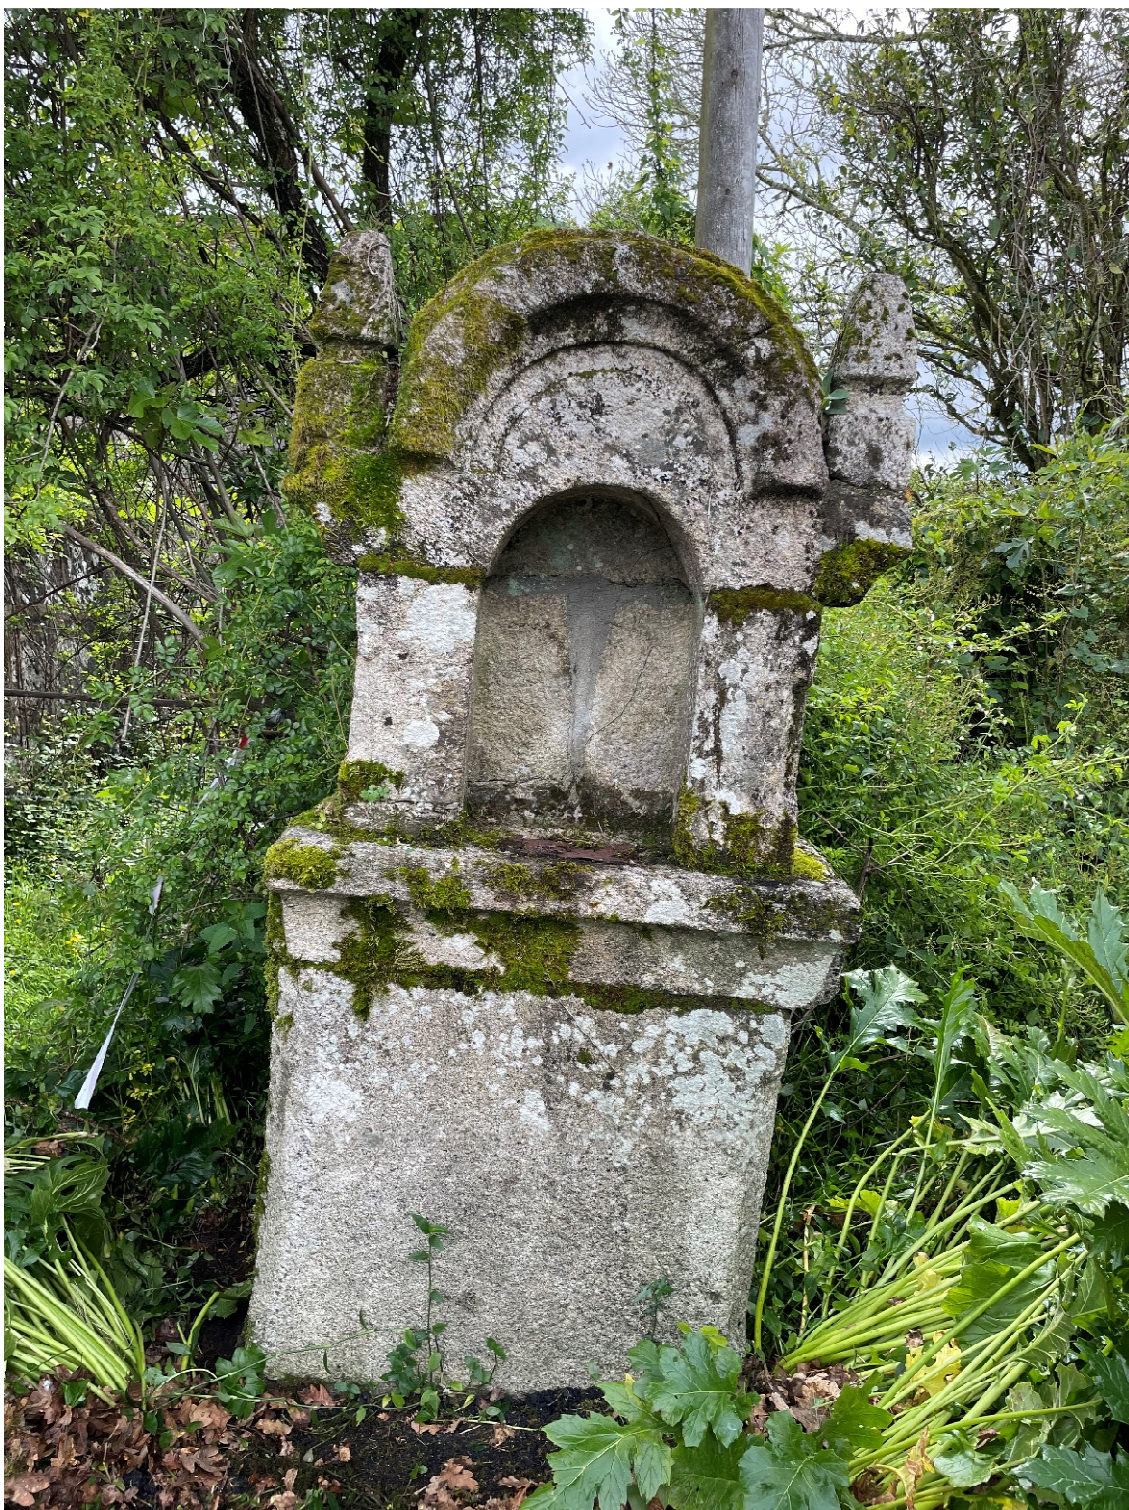
Estado actual do peto de ánimas. Vista frontal

- a.- Limpeza superficial das almiñas con cepillo de fíos naturais. Aplicación de biocida (Cloruro de Benzalconio) para eliminación de liques e plastificado do mesmo durante 15 días aprox.
- b.- Desmontaxe integral das almiñas, saneamento da cimentación e reconstrución integral do peto na mesma localización.
- c.- Selado das xuntas con cal hidráulico, retirando o cemento que agora aparece entre os bloques de granito.
- d.- Instalación dun esmoleiro de ferro novo en substitución do actual, que aparece deteriorado polo óxido.

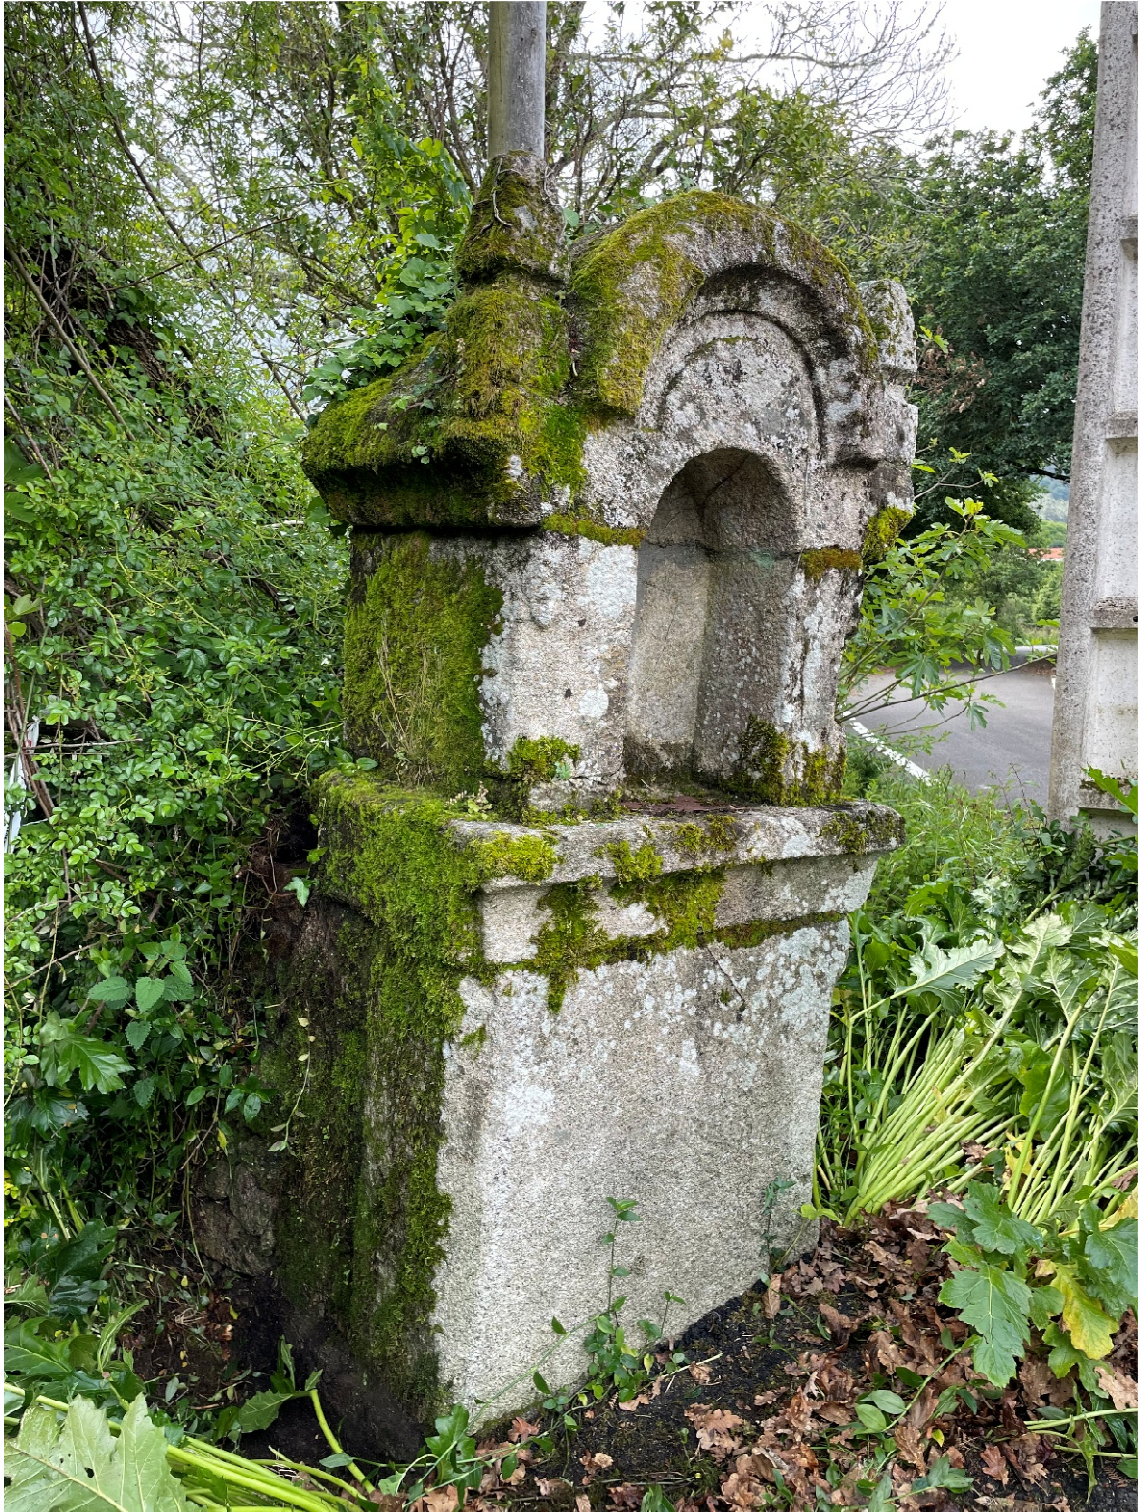
Estado actual do peto de ánimas. Vista lateral

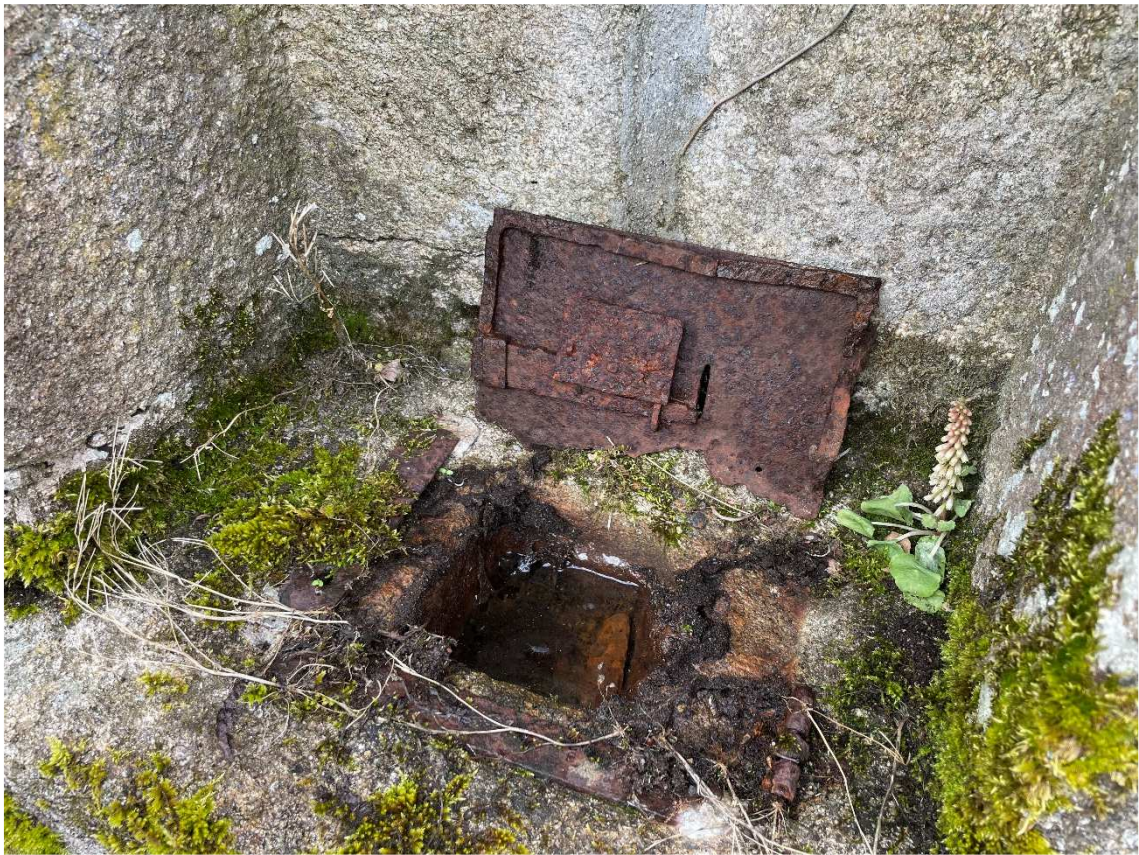
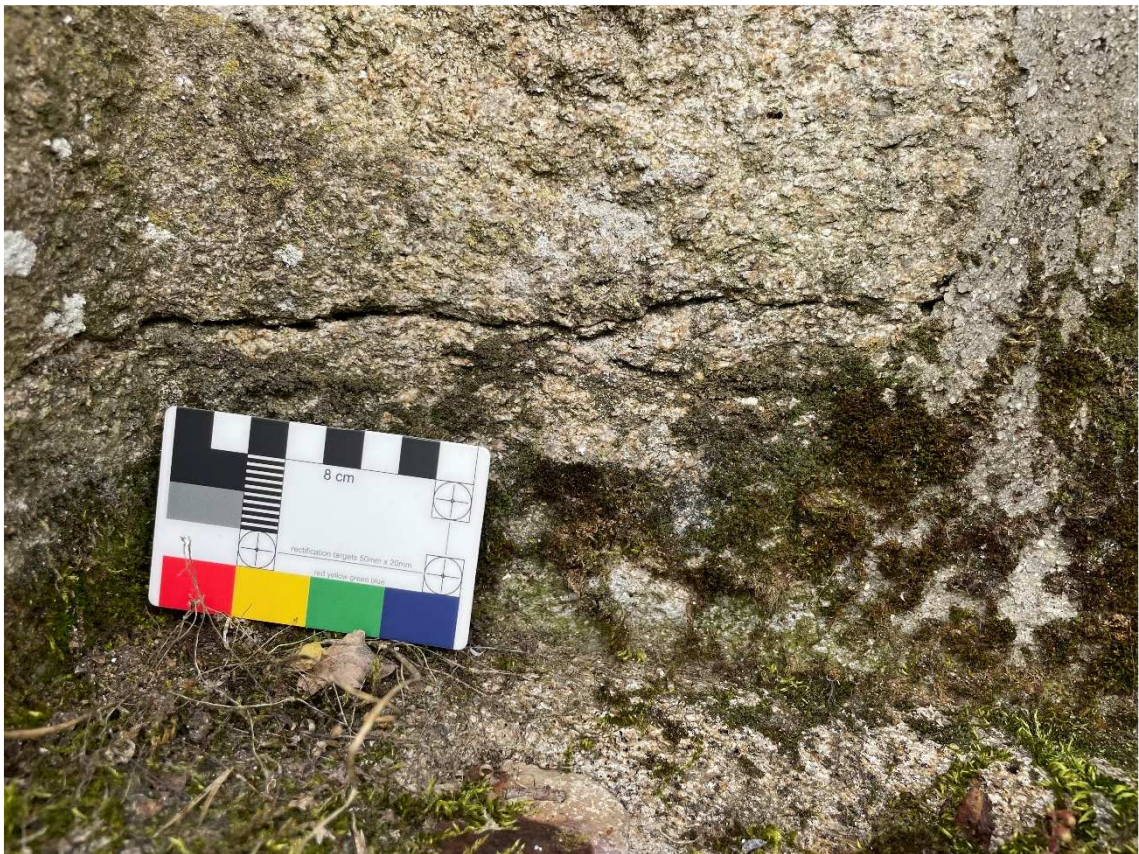
Arriba, detalle da caixa de esmolas. Abaixo, detalle da fenda que presenta o interior do forno

- Limpeza superficial do monumento utilizando medios manuais que respecten a pátina da pedra.
- Reparación da fenda que presenta o interior da fornela, así como substitución do esmoleiro de ferro oxidado que conserva no seu interior.
- Desmontaxe integral e equilibrado do peto de ánimas para que recupere a súa estética orixinal.

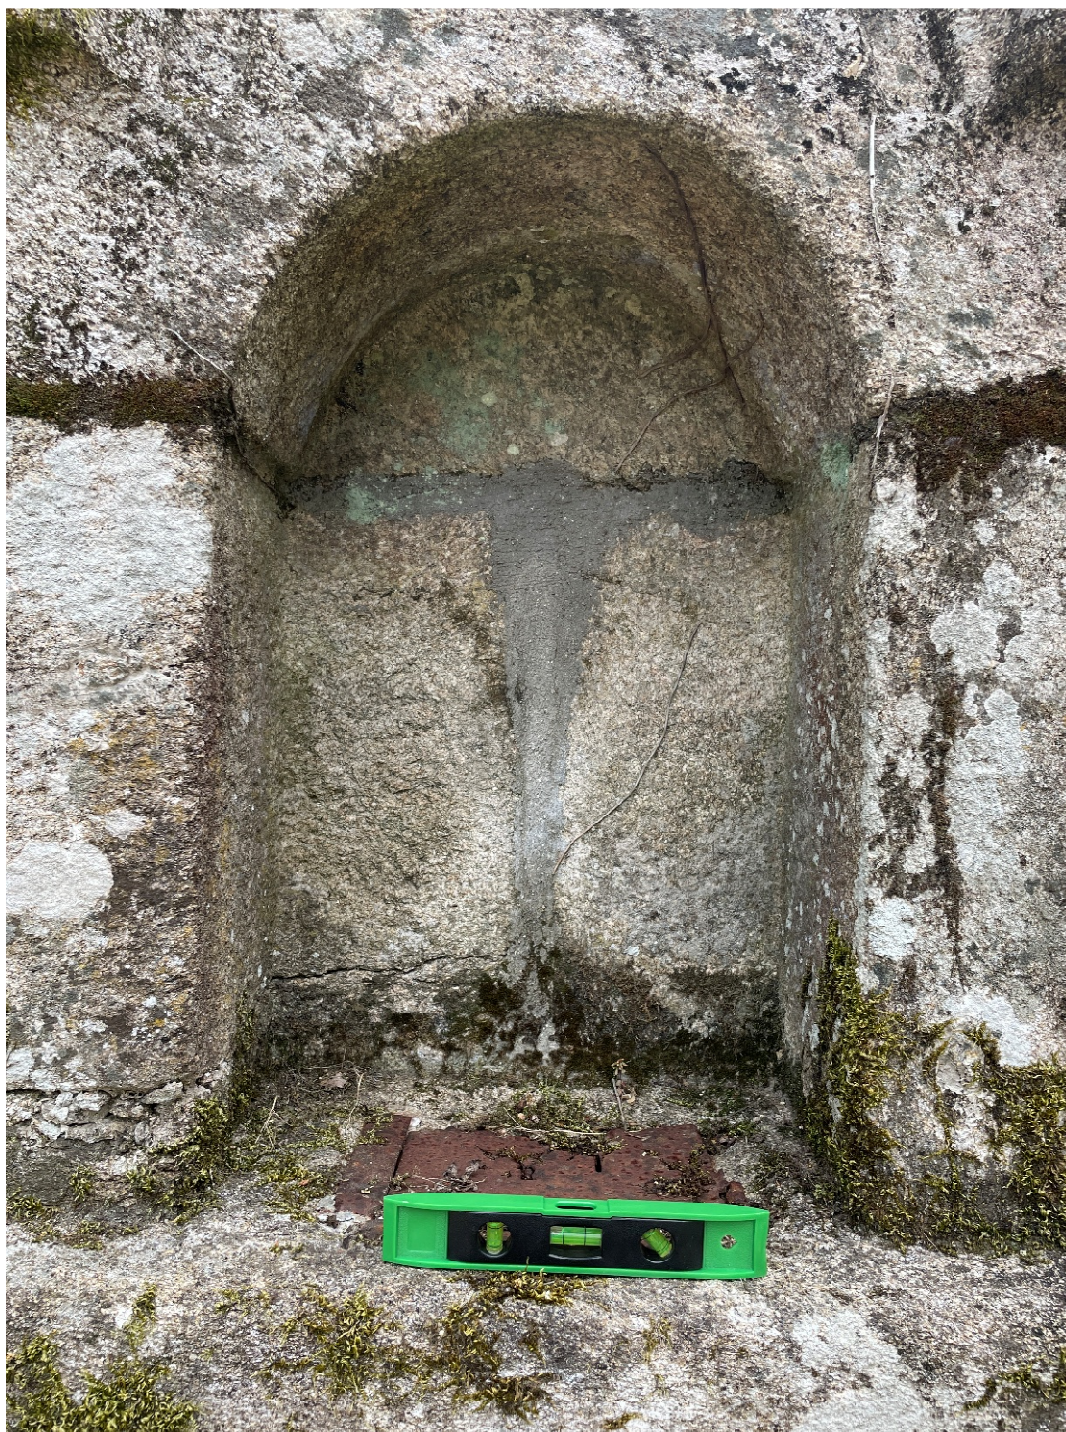
Detalle frontal do fornelo

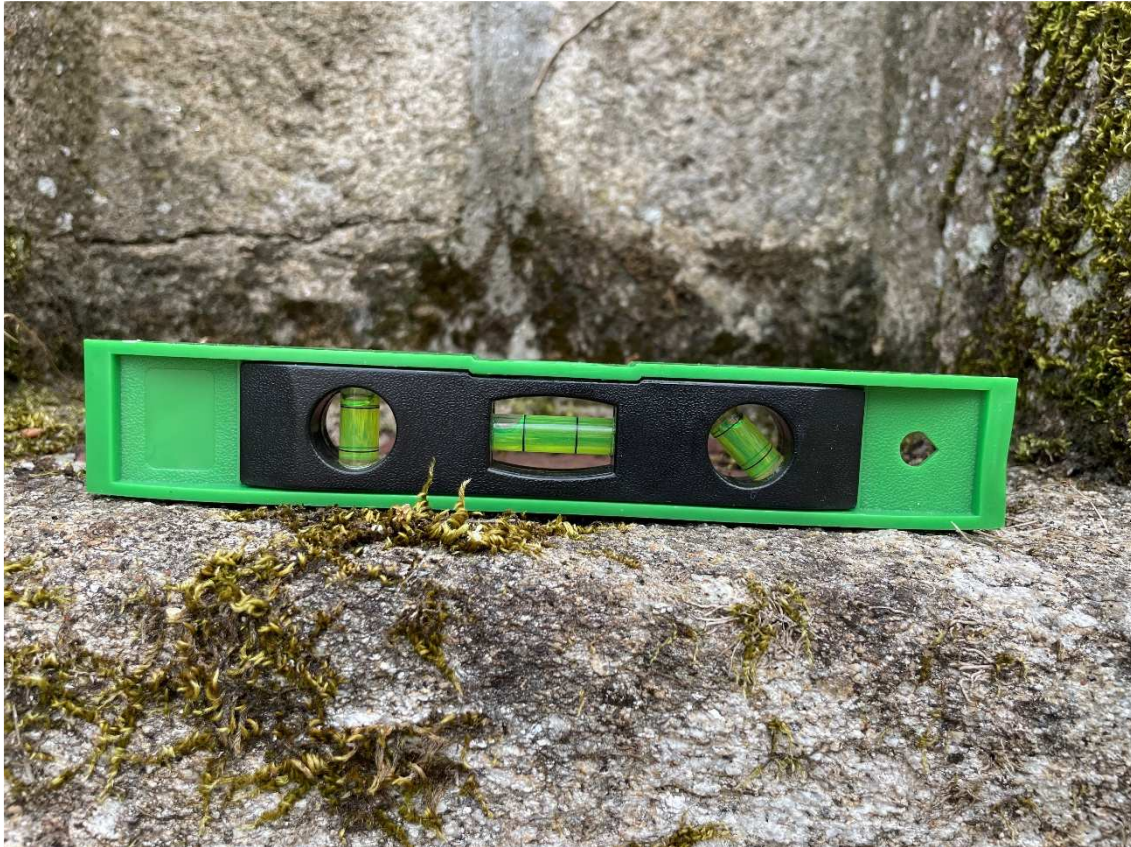
Detalle do nivel situado no pousadoiro do forno, onde se aprecia a localización da burbulla no tubo central

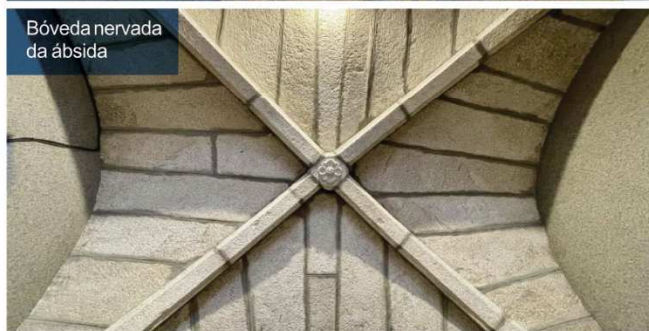
Bóveda nervada da ábsida

No interior, os paramentos aparecen revestidos. Conserva a cúpula da capela maior en pedra, cunha sinxela cruzaría, cos nervios apoiados en ménsulas esquinais e clave central con roseta.

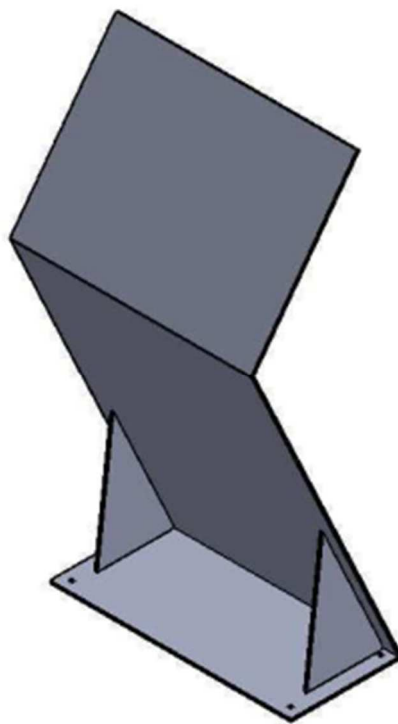
Deseño do atril a instalar no santuario e na igrexa de Sta Mariña

- Materiais resistentes á:
  - o Intemperie
  - o Radiación UV
  - o Humidade
- Protección fronte a:
  - o Corrosión
  - o Actos vandálicos

- Limpeza periódica con auga e produtos neutros
- Revisión anual de:
  - o Ancoraxes
  - o Estado do panel gráfico
- Substitución do soporte gráfico en caso de deterioro

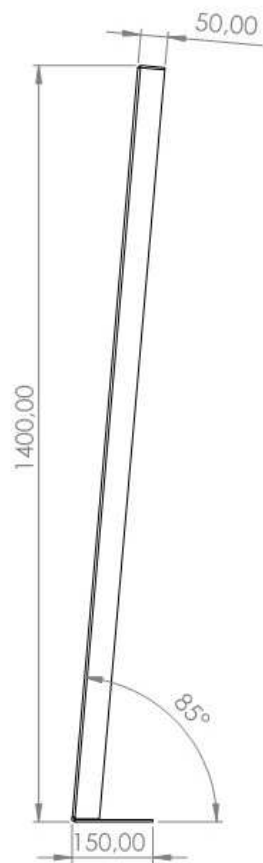
Deseño do atril a instalar na capela de Pazos

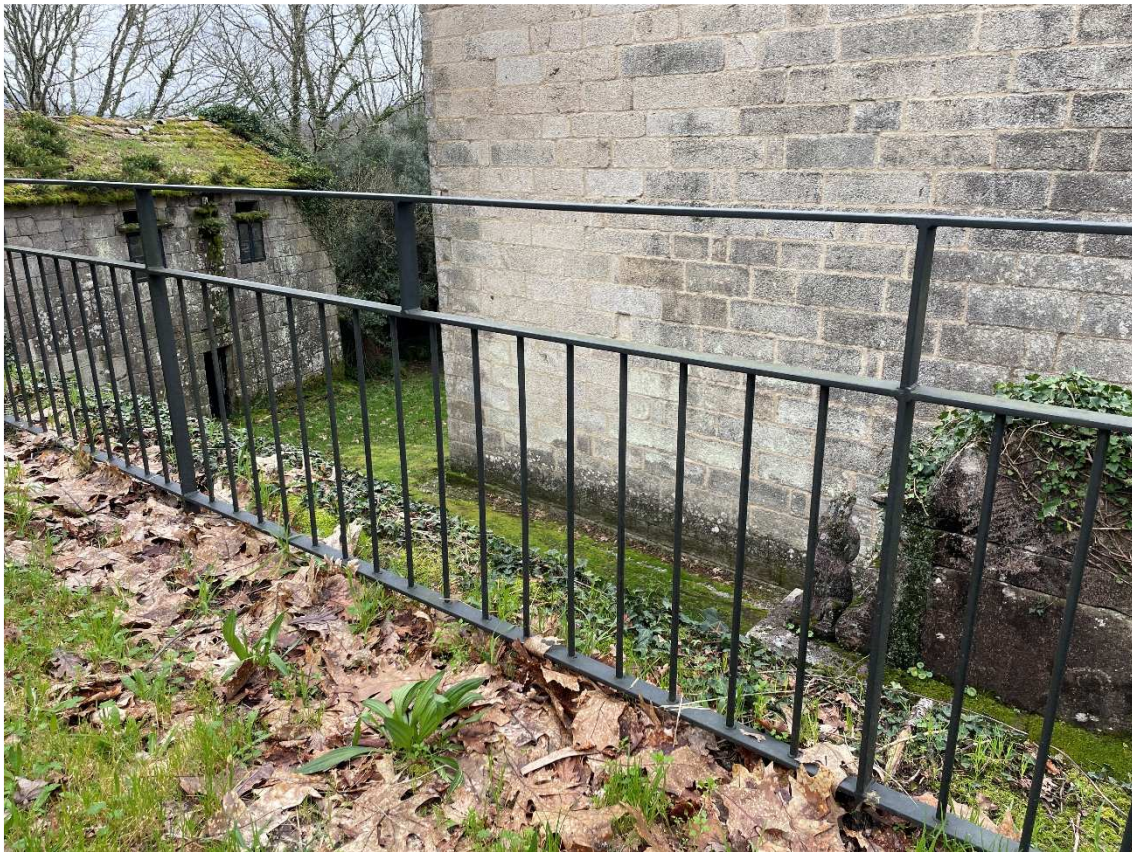
A varanda metálica a instalar corresponde a un elemento lineal de protección executado en ferro negro chorreado e pintado, adaptado ao bordo dun desnivel acusado xunto á igrexa de San Salvador de Prado, levantada en fábrica de perpiaño.

Tipoloxía da varanda metálica a instalar sobre o muro Oeste da igrexa de San Salvador de Prado, idéntica á xa instalada sobre o muro Leste de San Martiño de Barcia de Mera

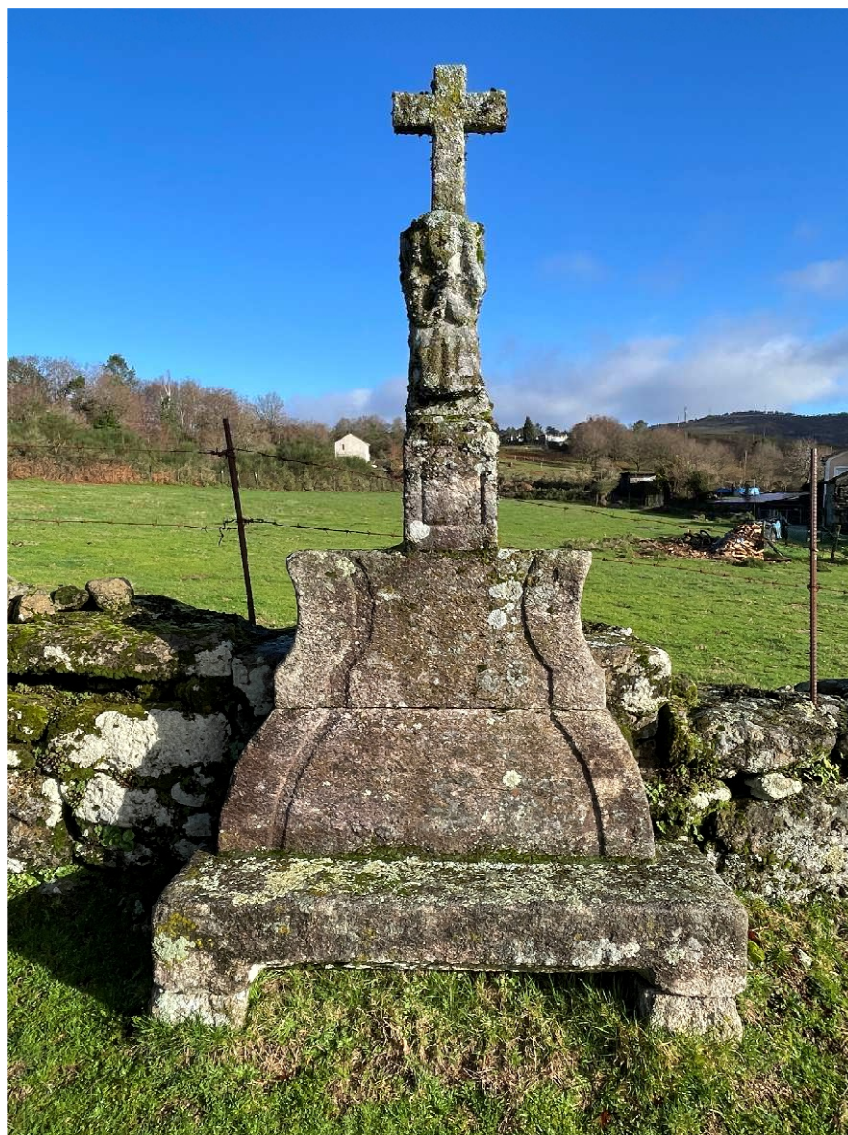
Vista frontal do cruceiro de San Salvador de Prado, que será limpo con auga e cepillos de fíos naturais (non metálicos)

A limpeza do cruceiro realizarase mediante procedementos manuais non agresivos, co obxectivo de retirar depósitos biolóxicos e sucidade acumulada sen alterar a pátina histórica da pedra nin provocar danos na superficie granítica.

Especial atención prestarase ás zonas máis expostas á humidade, como as xuntas entre pezas e as superficies horizontais do pedestal.

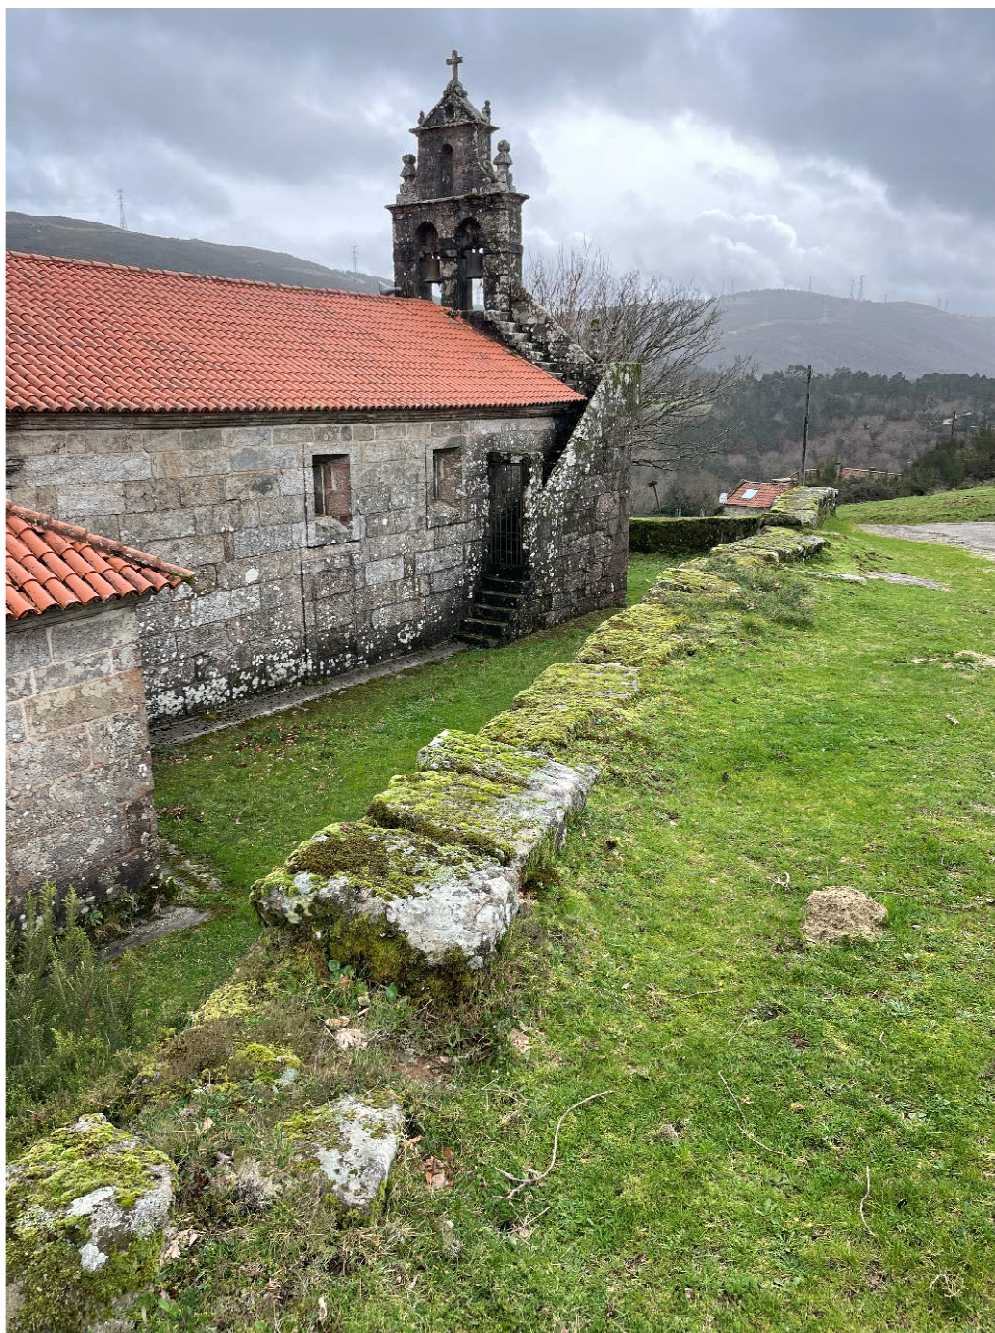
- Remate superior irregular e incompleto.
- Ausencia de capiado ou fiada continua de coroación.
- Presenza de terra e vexetación e retención de humidade.
- Altura aproximada de 4 m respecto ao interior do adro.

Estado  
actual da  
coroación  
do muro  
Oeste da  
igreja de  
San  
Salvador  
de Prado

A inexistencia dun capiado continuo favorece a infiltración de augas pluviais e compromete a estabilidade do muro de contención a medio prazo. Ao tempo impide a instalación dunha varanda metálica que **mellore as condicións de seguridade das persoas que fan uso do espazo libre de titularidade municipal de 100 m2 situado no sector Oeste da igrexa parroquial**, evitando accidentes que poderían derivar na caída accidental dalgunha delas no adro do templo.

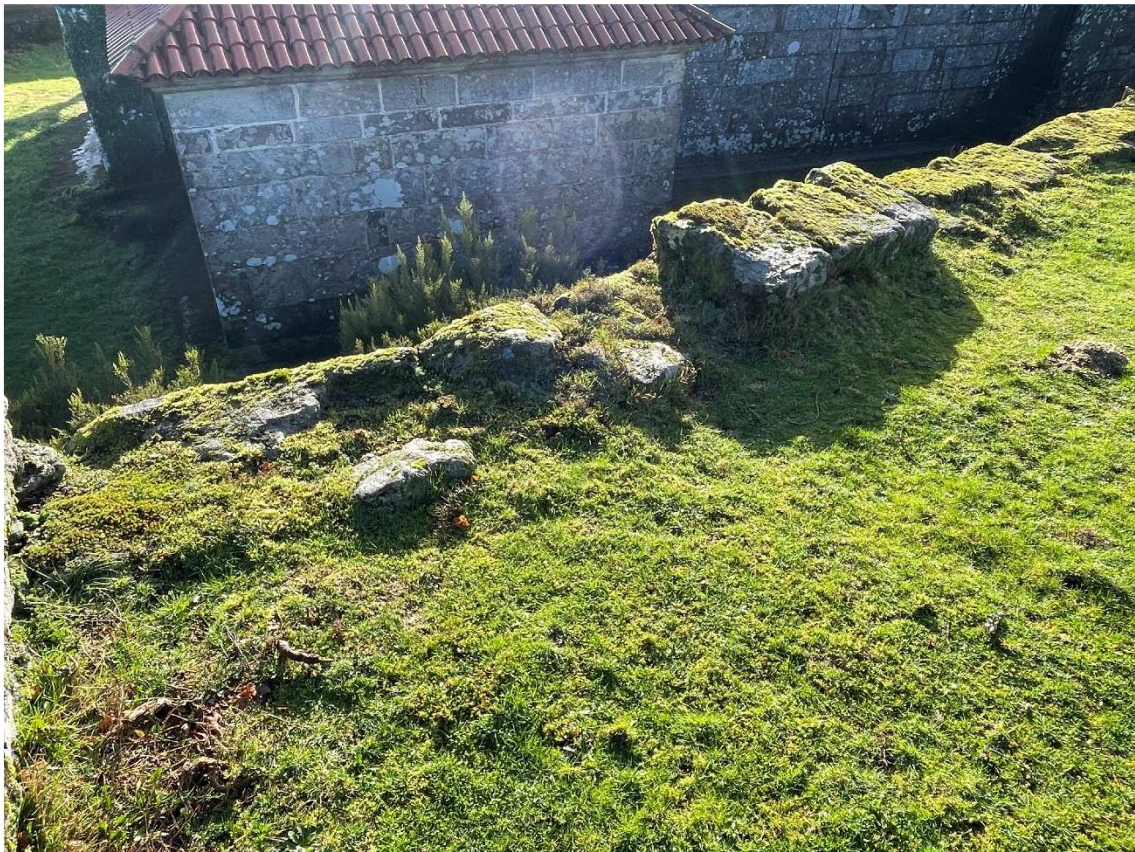
Detalle das tres únicas pedra do capiado existente sobre o muro Oeste da igrexa. Os traballos completarán a coroación con perpiaños de tamaño e forma semellantes

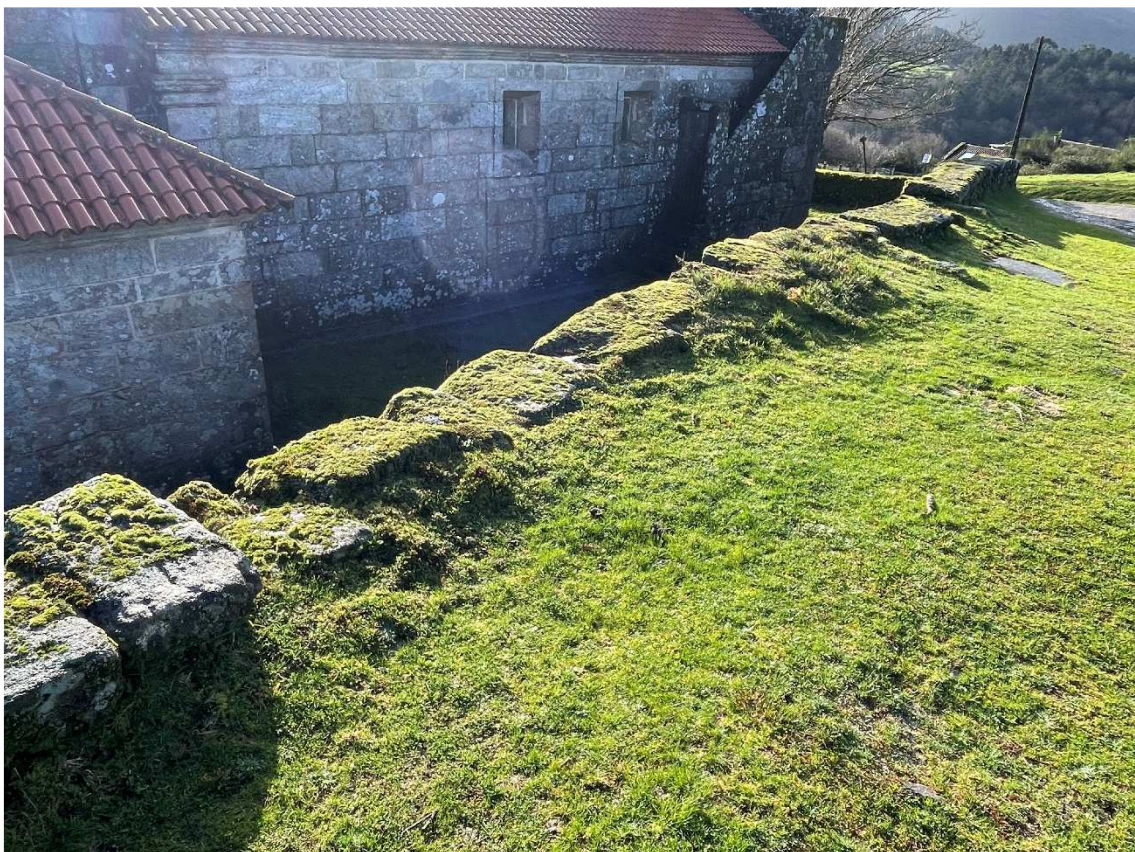
Detalle do  
capiado  
existente  
sobre os  
únicos  
nichos  
funerarios  
de granito  
embutidos  
no muro  
de

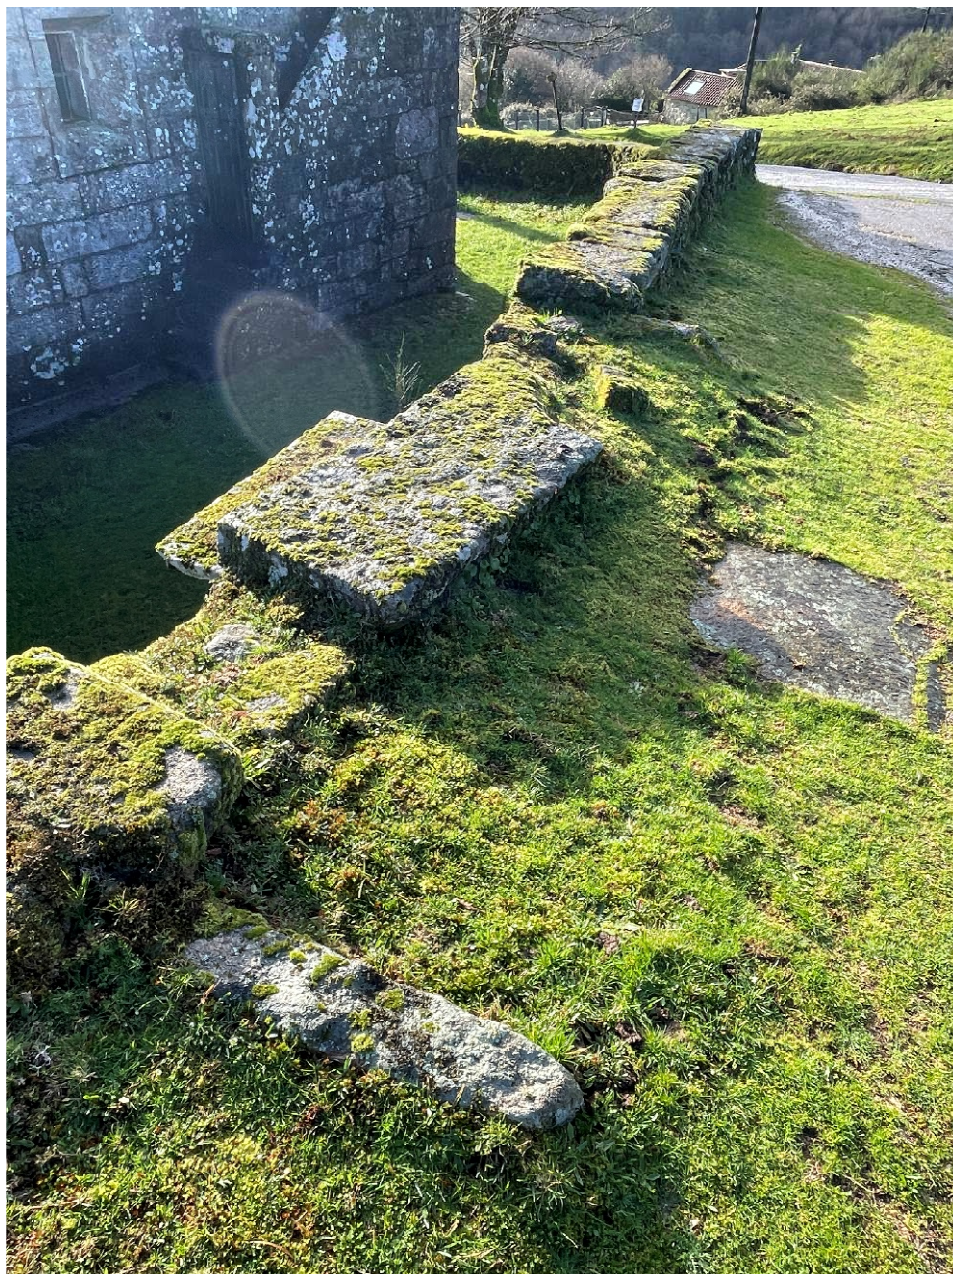
contención

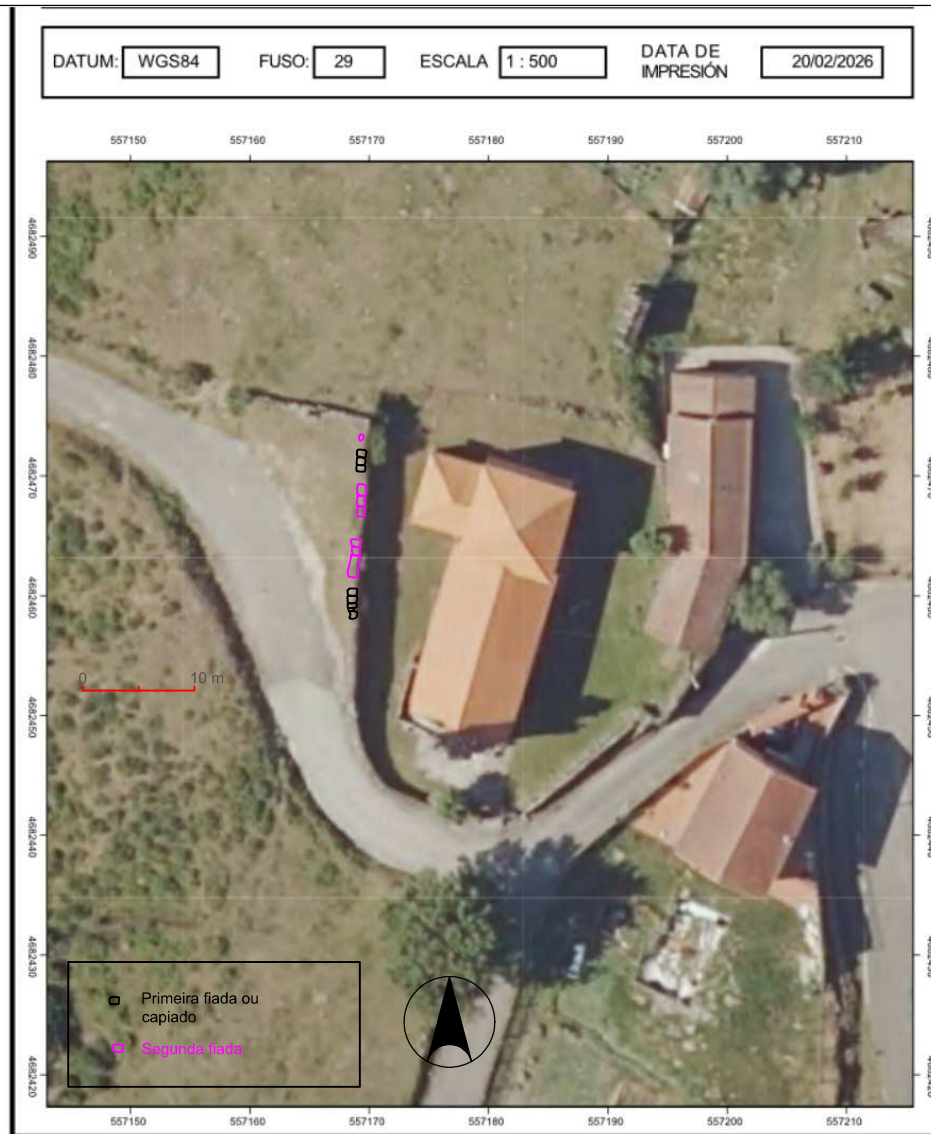
Estado actual

Muro de contención Oeste da  
igreja de San Salvador de Prado.  
Concello de Covelo
